BEZPEČNOSTNÍ SKLO NA ZASTÁVKÁCH MHD

SAFETY GLASS AT THE PUBLIC TRANSPORT STOPS

The article deals with the construction of the railing at public transport stops in Ostrava. In the first part of the article we deal with construction materials, the issue of fixing the glass in a steel frame and defects of glass part of construction. The second part of the article is focused on bending tests of glass panes.

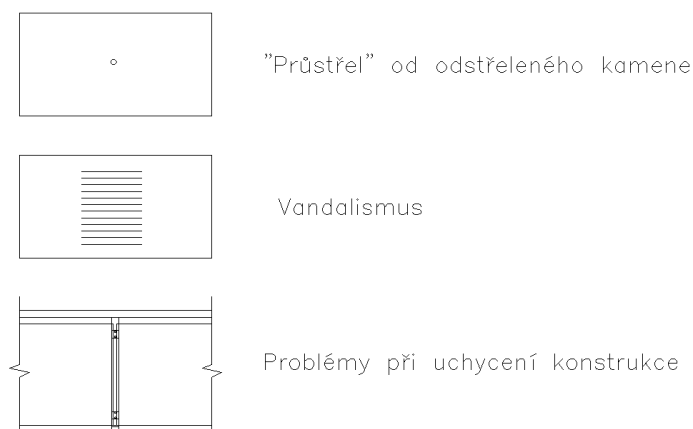
Nejčastější porucha skleněné výplně zábradlí se projevuje jejím prasknutím. Příčin vzniku této poruchy může být několik. Během prohlídek několika zábradlí na zastávkách MHD jsme zjistili, že praskání skleněných výplní bývá způsobeno zejména v místě bodového uchycení skleněné výplně k ocelovému rámu, další zjevnou příčinou je působení plošného zatížení, které překročí únosnost skleněné výplně zábradlí a v neposlední řadě, je možná příčina i bodové zatížení způsobené např. odstřelujícími kamínky od kol dopravních prostředků (Obr. 3).

Obr. 3: Druhy poškození skla

Skleněná zábradlí na zastávkách bývají umístěna převážně ve frekventovaných silnicích. V důsledku odstřelení kamínků různé velikosti od pneumatik dochází k bodovému porušení skleněné tabule. Na Ostravsku, v zimních měsících, jsou cesty sypany škvárou, která ještě častěji způsobuje porušení skla.

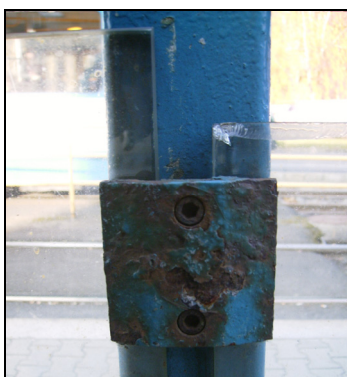
Před vlivem vnějšího prostředí je nutné ocelovou konstrukci efektivně chránit. Nejvhodnější variantou ochrany je ochranný nátěrový systém vnějšího povrchu ocelové konstrukce, který minimalizuje riziko výskytu koroze (Obr. 4, 5).

Obr. 4: Úchyt poškozený korozi

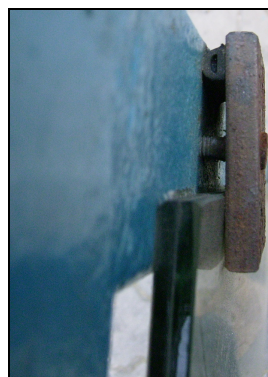
Obr. 5: Chybné uchycení skleněné výplně k ocelovému rámu

Další chyby spočívají v samotné montáži skleněných výplní k ocelovému nosnému rámu zábradlí (viz Obr. 5). Konkrétním případem je špatná poloha osazení krajní příložky (gumové těsnění není ve styku se skleněnou výplní). Důsledkem špatného osazení a následné koroze ocelové příložky může dojít ke ztrátě její funkčnosti – fixaci polohy skleněné výplně v ocelovém rámu zábradlí.
